## NEDRE BAKKLANDET

## ANTIKVARISK REGISTER FOR TRONDHEIM

Bebyggelse

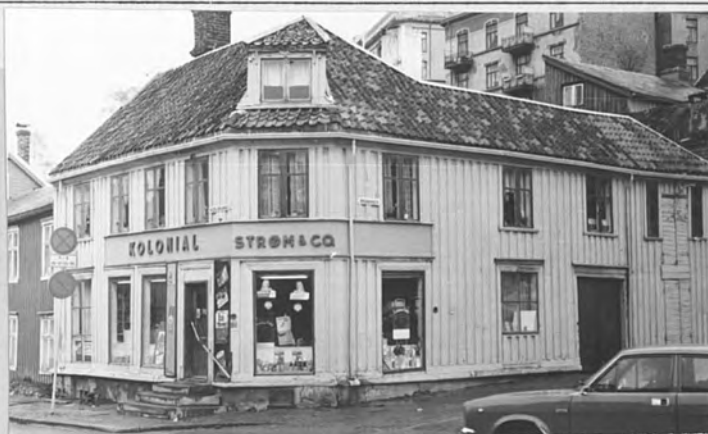
plan 1. etg. 1:200

Gate Betegnelse	Nedre Bakklandet		nr.	1
Eier 1970	Anna Strøm			
Takst kr.	33.000	Areal tomt	173m <sup>2</sup>	bygninger m <sup>2</sup>
Bruk	Forretning, bolig			
Oppført	<small>KJENT</small>	tidligst	senest	omkring <small>ANTATT</small>
Siste brann	Tidligere branner			
Byggherre Arkitekt	Oppr. bruk			
Plantype	Hjørnehus			
Hovedmål	10,4x7,0/3,2x7,8		Etasjer	2
Grunnmur Vegger	Pusset stein, enkelte riss Tømmer, stående panel.		Kjeller	under hovedfløy
Tak	Saltak, tegl, ett kobbhus			
Eksterier	2.etasje jevnt fordelte 2-fagsvinduer m/tverrspross, flatt profilert omramming. 1.etasje butikkfront ca. 1900.			
Interier				
Gårdsplass, Uthus	Tømmer, stående panel.			
Ombygging	Før 1873 Se protokoll (22.1.1873) (BA) 1896 Innredning av stórhus i kjelleren. (BA)			
Tegninger, oppmålinger	1949 Planer 1:200. (SPA) 1943 Detaljer av portal, 1:1 {NTH. Ark.hist.} 1943 Skjema av portal, 1:10 {NTH. Ark.hist.}			
<i>Pusset oppr 1979.</i>			Ønskelige forandringer

Omgivelser	
			Vedlikeholdstilstand B Antikvarisk tilstand B Arkitekturvurdering B Miljøvurdering A Prioritering C	
			Dato 1.3.74 Sign LF

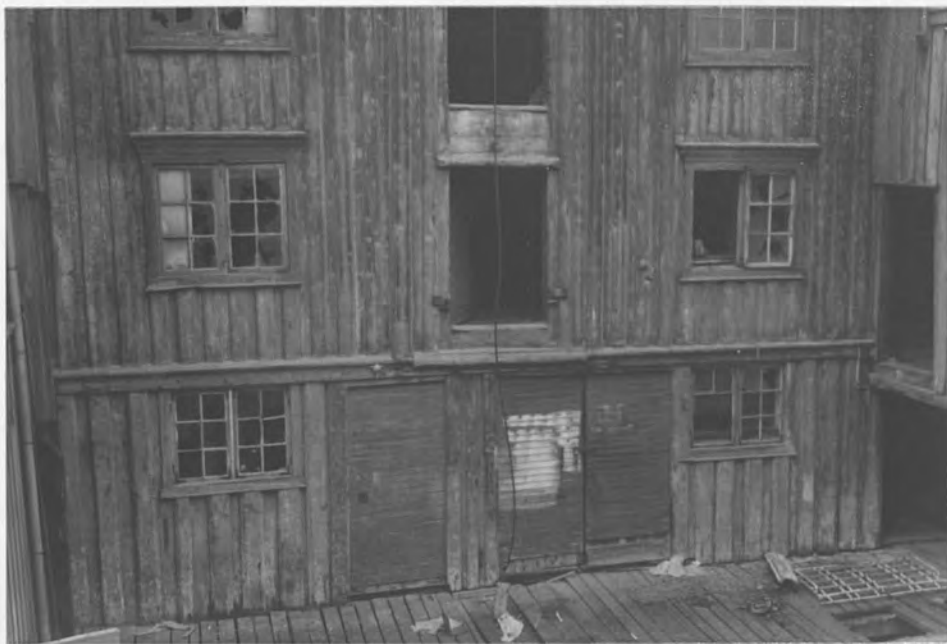
Borgesfasade mot øst

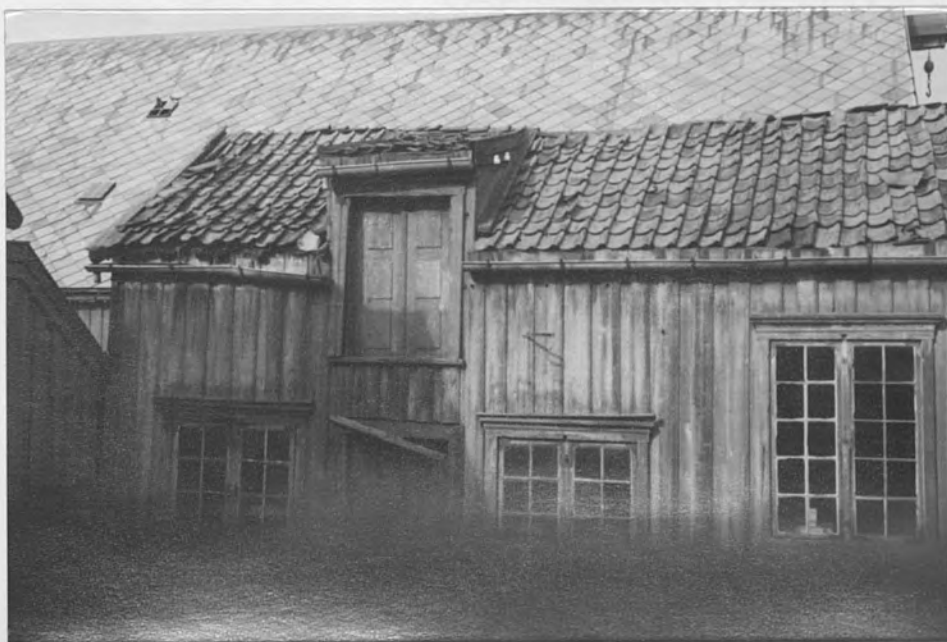
Hordfløy i Fosbrunnengen

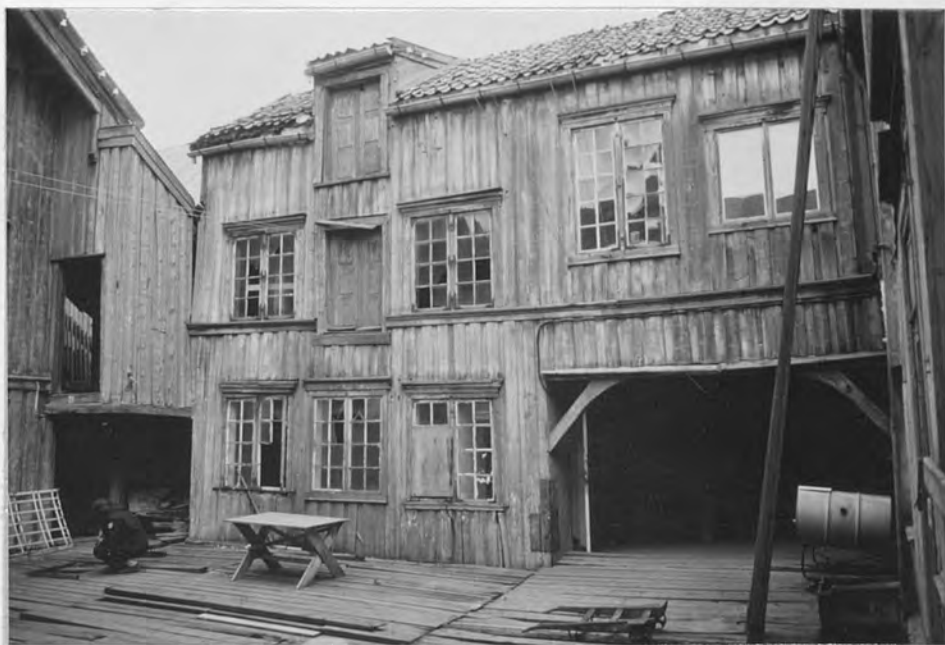
Fos Gugen.  
Nordfloy

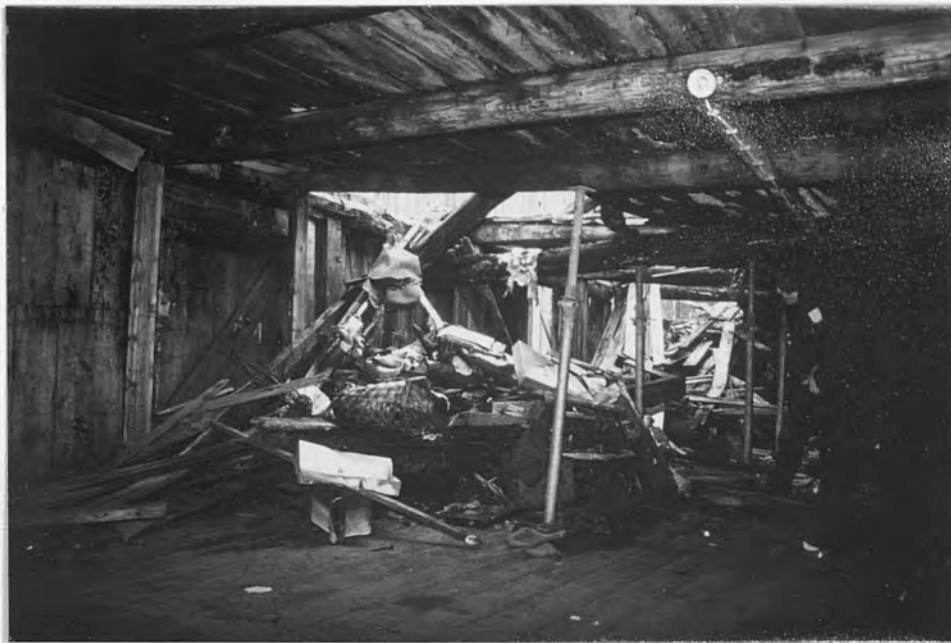
Nordre Sidefloy

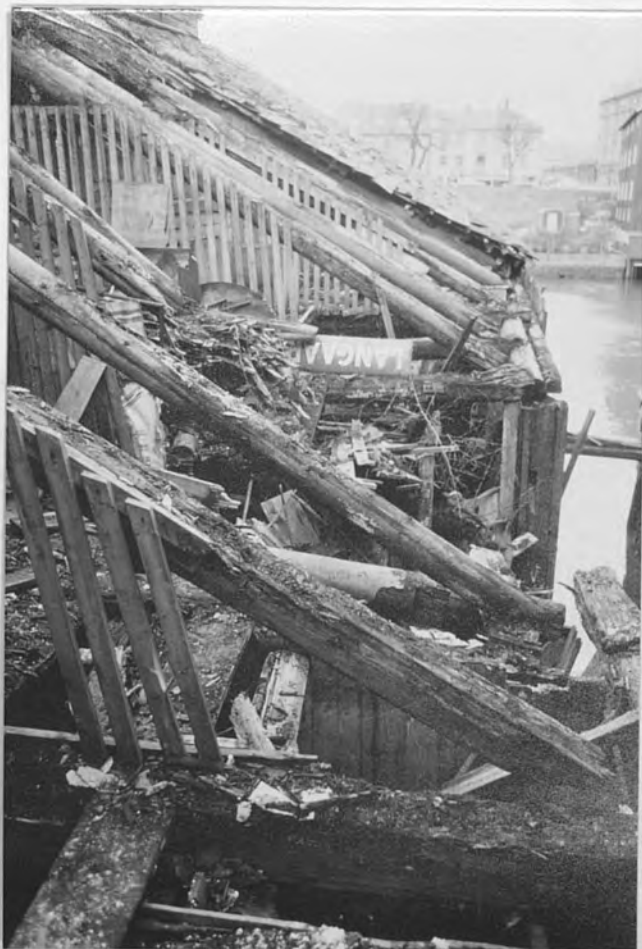
Nordre Sidefloy

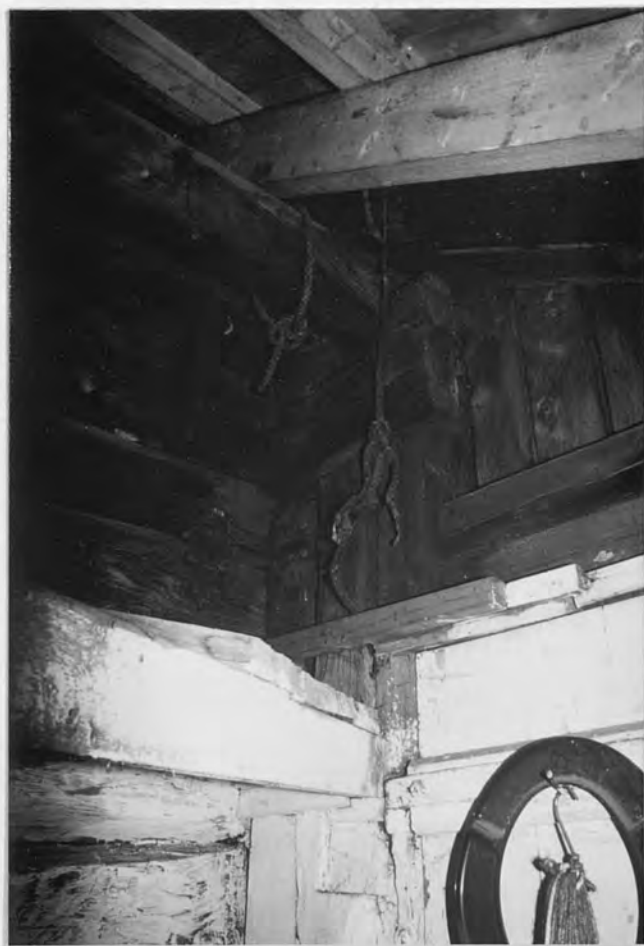
2. etg.

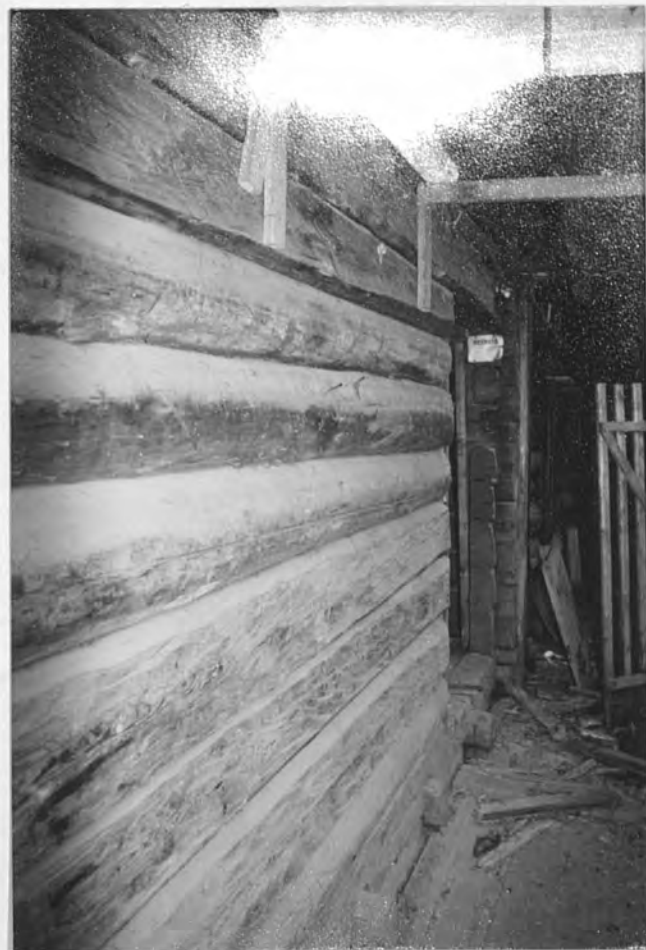
2. etg. ved nordre  
sidefløj

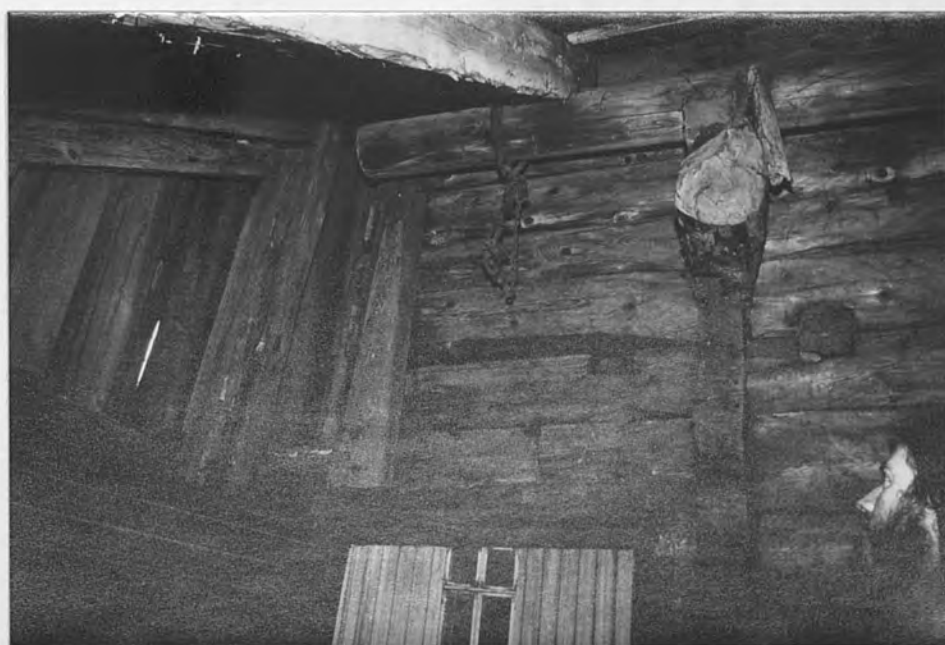
2. etg.

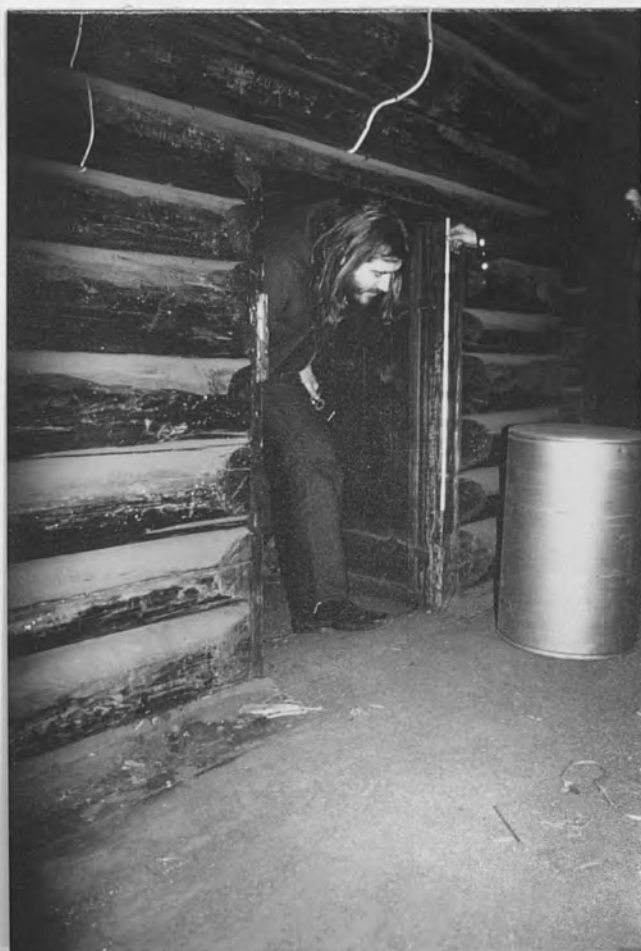
Bod i 2. etg.

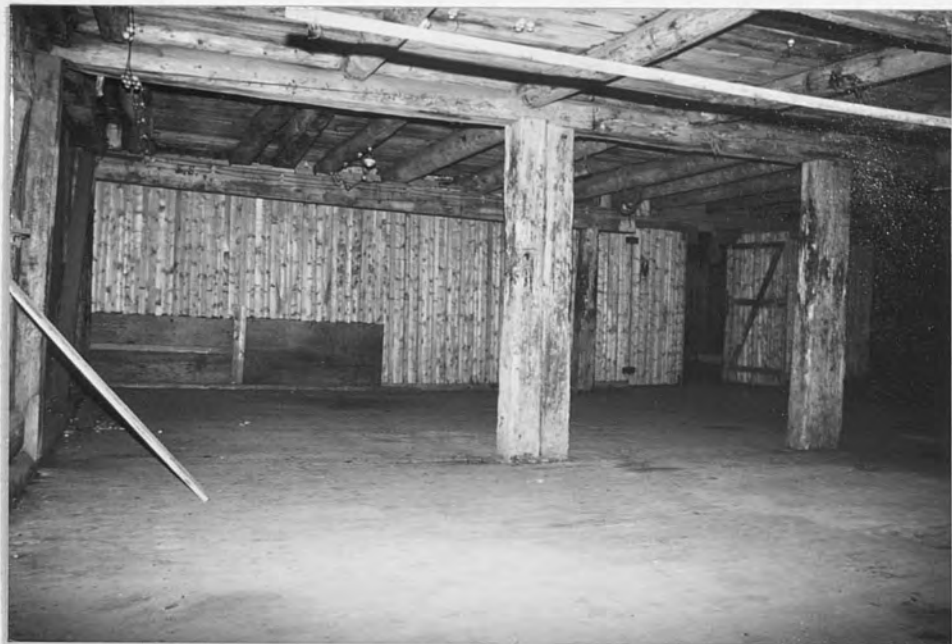
2. etg.

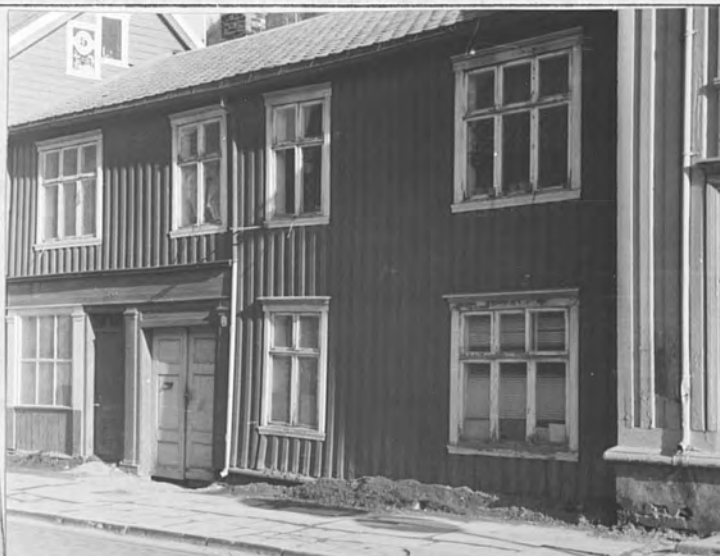
Plan 1. et. 1:200

Gate	Nedre Bakklandet	nr. 3
Betegnelse		
Eier 1970	Trondheim kommune	
Takst kr.	25.000	Areal tomt 132 m <sup>2</sup> bygninger m <sup>2</sup>
Bruk	Bolig	
Oppført	tidligst	senest
<small>KJENT</small>		
Siste brann	Tidligere branner	
Byggherre	Oppr. bruk	
Arkitekt		
Plantype	Sammensatt plan	
Hovedmål	12,6x6,4/3,6x5	Etasjer 2
Grunnmur	Pusset stein	Kjeller
Vegger	Tømmer, stående panel	ingen
Tak	Saltak, skifer	
Eksterior	Ujevnt fordelte vinduer - T-post, 3-fags. Gammel butikkfront (krambu) med flate pilastre. Mot gårds plass nyere preg.	
Interior	Modernisert	
Gårds plass, Uthus	Hellelagt, steinrenne Skur	
Ombygging	1914 Oppføring av vognskur av tre (BA) 1926 Innredning av melkeutvalg (BA) 1941 Reparasjon av brannskade (BA)	
Tegninger, oppmålinger		
1949 Planer, 1:200 (SPA)		
		Ønskelige forandringer
		Omgivelser
		Positive
		Vedlikeholdstilstand C Antikvarisk tilstand B Arkitekturvurdering B Miljøvurdering B Prioritering C

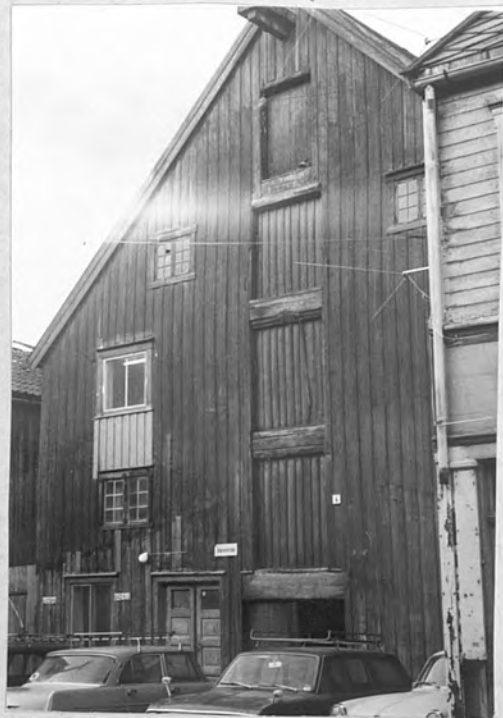
Gate	Nedre Bakklandet		nr.	4
Betegnelse				
Eier 1970	Odin Lenes			
Takst kr.	60 000	Areal tomt	420 m <sup>2</sup>	bygninger m <sup>2</sup>
Bruk	Brygge			
Oppført	1811	tidligst	senest	omkring
	KJENT			ANTATT
Siste brann	Tidligere branner			
Byggherre	Kjøpmann O. Sand		Oppr. bruk	
Arkitekt				
Plantype				
Hovedmål	12,6 x 25,4		Etasjer 3 + to loftsetg.	
Grunnmur	Peler i elva		Kjeller	
Vegger	Tømmer, stående panel		Ingen	
Tak	Bratt saltak m/skiifer			
Eksterior	Brygge: Elveside symmetrisk om porter m/div vindustyper i etg. Port i 2. og 3. etg. erst.m. vinduer. To lofts-etasjer. Gårdside ca. tilsvarende			
Interior	En del modernisert			
Gårdsplass, Uthus				
Ombygging	Forhuset revet 1933 Rep. etter brann (BA) 1935 Innredning av rom for tobakksfabrikasjon i pakkhus.			
Tegninger, oppmålinger				
1807 Forhus 1 et. 18 x 7 alen, 2 vær., kjøkken	Ønskelige forandringer Eksterior endres til opprinnelig			
1811 Bryggen taksert som nybygg 9.11.1811 i 3 et. 40 x 19½ alen	Omgivelser Positive

Vedlikeholdstilstand B Antikvarisk tilstand B - C Arkitekturvurdering B - C Miljøvurdering A - B Prioritering C			
	Dato 14.11.1973 Sign Bjørn Tagseth

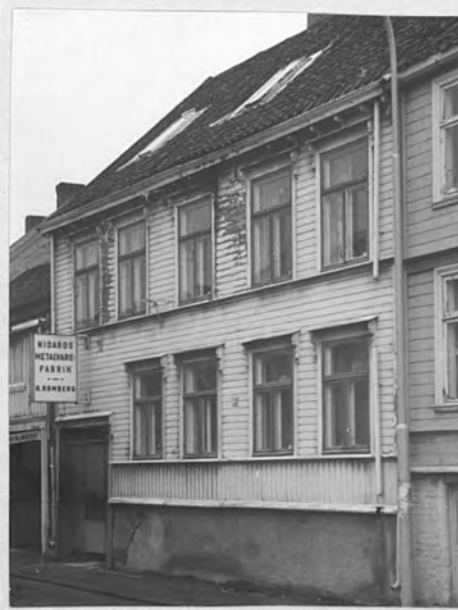
Gate Nedre Bakklandet		nr. 25
Betegnelse		
Eier 1970 A/S Eiendomsomsetning		
Takst kr.	40.000	Areal tomt 405 m <sup>2</sup> bygninger m <sup>2</sup>
Bruk	Kontor	
Oppført	tidligst	senest
<small>KJENT</small>		<small>ANTATT</small>
Siste brann	Tidligere branner	
Byggherre	Oppr. bruk	
Arkitekt		
Plantype 2-romsplan		
Hovedmål	10,6 x 8,2	Etasjer 2
Grunnmur	Pusset stein. Sprekker.	Kjeller
Vegger	Tømmer, stående panel.	Delvis
Tak	Saltak, tegl.	
<p>Eksteriør Rotet fasade m. nyere brede vinduer m. to ruter. Butikkvinduer og dobbel garasjeport i 1.etg. Flat vindusomramming m. profilert overstykke i 1.etg. Skjemmende reklame.</p> <p>Interiør Modernisert.</p>		
Gårdsplass, Uthus		
<p>Ombygging</p> <p>1869 Se protokoll (6/8) (BA)</p> <p>1912 Beboelsesrom - butikk (e.etg.). Flytting av utg.dör + 2 vinduer 1.etg. fasade (BA)</p> <p>1916 Mur mot gården. (Lysgrav?) (BA)</p> <p>1920 Uthus - garasje.</p> <p>1947 Ombygging i 2. etg. Pipe revet. Indre vegg fjernet. (BA)</p>

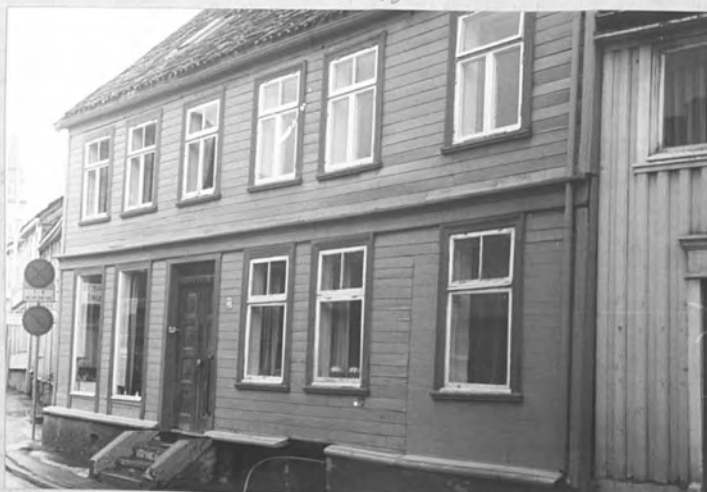
Gate Nedre Bakklandet		nr. 27	
Betegnelse			
Eier 1970 Hans Fr. Sæther			
Takst kr.	38.000	Areal tomt	370 m <sup>2</sup> bygninger m <sup>2</sup>
Bruk Forretning og bolig			
Oppført		tidligst	senest
<small>KJENT</small>			<small>ANTATT</small>
Siste brann		Tidligere branner	
Byggherre		Oppr. bruk	
Arkitekt			
Plantype			
Hovedmål	12,9 x 8,7	Etasjer	2
Grunnmur	Pusset stein, hel.	Kjeller	Delvis
Vegger	Tømmer, liggende panel		
Tak			
Eksteriør Jevnt fordelte T-post vinduer m. flat profilert omramming. To større butikkvinduer i 1.etg. Bredt profilert hor.bånd over 1.etg. vinduer. Nyere inng.dør. Interiør Modernisert			
Gårdsplass, Uthus			
Ombygging			
1810 Takstökning. "Reparert". (1600 - 2500 daler) (Skolemester Greisen) 1863 Se prot. 23.9.			
Tegninger, oppmålinger			
Branntakst 1807: Forhus 2. etg. 19 x 10 alen 5 værelser, kjøkken. Branntakst 19.1.1811.		Ønskelige forandringer	
		Omgivelser Positive	
		Vedlikeholdstilstand B Antikvarisk tilstand B-C Arkitekturvurdering B Miljøvurdering B Prioritering C

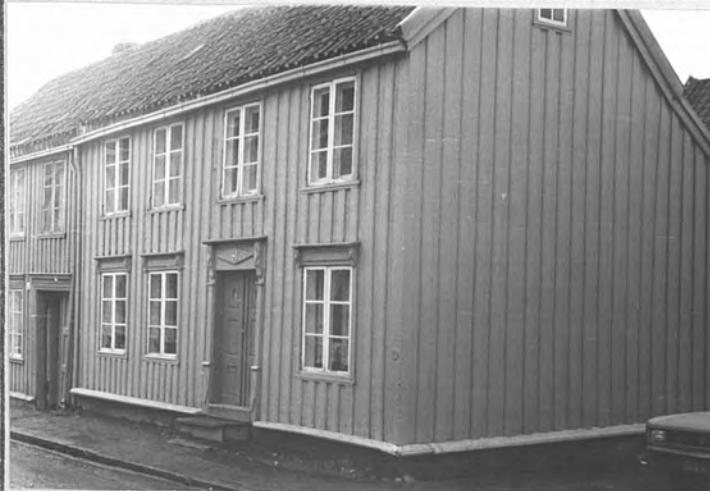
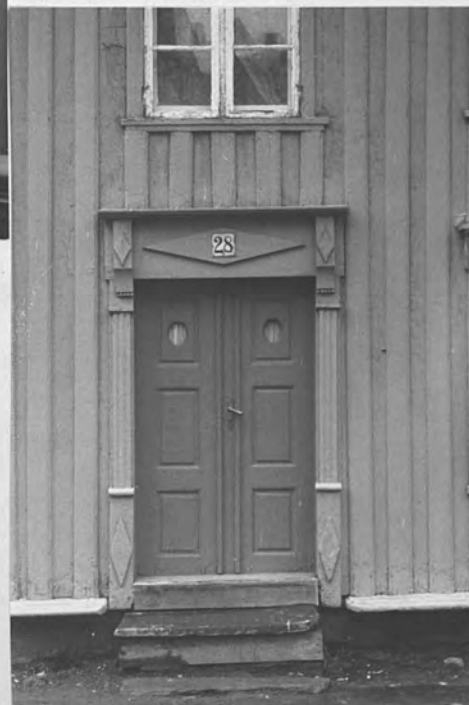
</div> <div data-bbox="793 1085 1262 2042"> <div data-bbox="793 1085 1262 1340">154,31</div> <div data-bbox="793 1340 1262 2042">

Gate Nedre Bakklandet		nr. 28	
Betegnelse			
Eier 1970 Odd Hoff			
Takst kr.	16. 000	Areal tomt	78 m <sup>2</sup> bygninger m <sup>2</sup>
Bruk Bolig			
Oppført	tidligst	senest	omkring
<small>KJENT</small>			<small>ANTATT</small>
Siste brann		Tidligere branner	
Byggherre		Oppr. bruk	
Arkitekt			
Plantype			
Hovedmål 8,5 x 4,4		Etasjer 2	
Grunnmur Pusset stein. Sprekker. Vegger Tømmer, stående panel, nytt panel mot rivingstomt nr. 30. Tak Saltak, tegl. To kobbhus inn mot gård.		Kjeller Delvis.	
Eksteriør Velproporsjonert fasade m. jevnt fordelte tofags vinduer m. tre ruter. Flat omramming m. utskåret felt under overstykke på flate profilerte konsoller. Fyllingsdør m. tilsv. omramming. Interiør Modernisert.			
Gårdsplass, hellelagt, trang. Uthus To etg., opprinnelig, velholdt.			
Ombygging			
1870 Se protokoll 22/10 (BA) 1872 Se protokoll 24/2 (BA) 1962 Ombygging av 1. og 2. et. (Innv. trapp, fjerning av vegg 1. et. osv.) (BA)

Tegninger, oppmålinger			
1962 Planer 1:50 (BA)			
		Ønskelige forandringer	
		Omgivelser	
		Positive	
		Vedlikeholdstilstand B Antikvarisk tilstand B-C Arkitekturvurdering A-B Miljøvurdering B Prioritering C	
		Dato 14.11.73	
		Sign B.T.

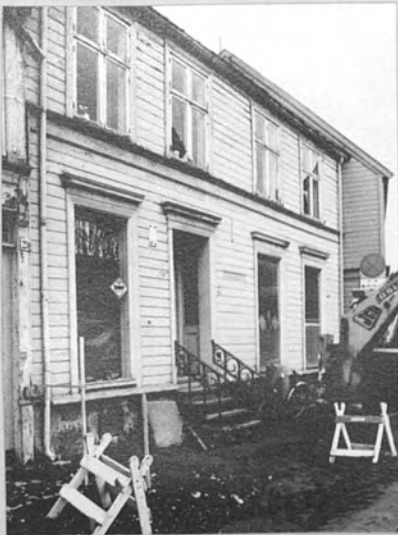
<p>1167.17</p>

Gate	Nedre Bakklandet		nr.	29	2. hus
Betegnelse					
Eier 1970					
Takst kr.	000	Areal tomt	m <sup>2</sup>	bygninger	m <sup>2</sup>
Bruk	Bolig, kontorer				
Oppført	<small>KJENT</small>	tidligst	senest	omkring	<small>ANTATT</small>
Siste brann	Tidligere branner				
Byggherre	Oppr. bruk				
Arkitekt					
Plantype	Danner flöyanlegg s. med. 1. hus				
Hovedmål	10,4 x 7,8		Etasjer	2	
Grunnmur	Pusset stein. Avskallet.			Kjeller	Delvis
Vegger	Tømmer. Nytt liggende panel. Teglmur mot gård.				
Tak	Saltak, skifer.				
Eksterior 1. etg. butikkvinduer. 2. etg. symmetrisk plasserte kryss- postvinduer m. hele ruter. Bredt prof. hor.bånd under vinduer 2. etg. Flat profilert vindusomr. m. større prof. overstk. i 2.etg. Interier Modernisert					
Gårdsplass,	som hus I				
Uthus	som hus I				
Ombygging	Se hus I				
Tegninger, oppmålinger	Se hus I				
			Ønskelige forandringer		
			Omgivelser		
			Positive		
			Vedlikeholdstilstand	B

Antikvarisk tilstand	C	
Arkitekturvurdering	B-C				
Miljøvurdering	B				
Prioritering	C				
Dato	20.11.73				
Sign	B.T.

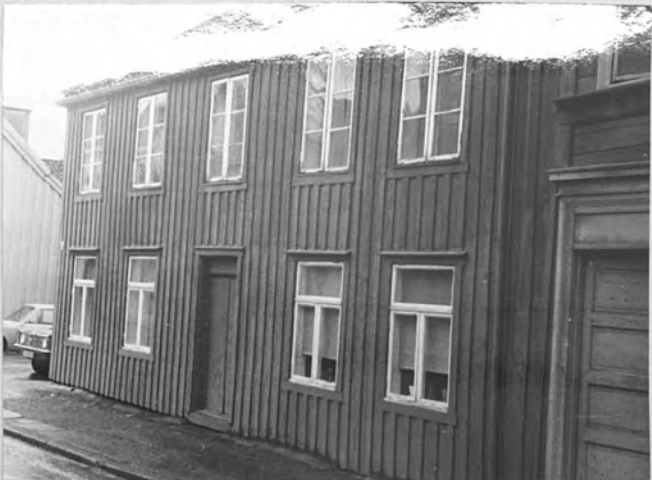
Gate	Nedre Bakklandet		nr.	30
Betegnelsen				
Eier 1970	Kåre Karlsen → Roger Johansen (82) →			
Takst kr.	24000	Areal tomt	147 m <sup>2</sup>	bygninger m <sup>2</sup>
Bruk	Bolig			
Oppført		tidligst		senest
	KJENT			ANTATT
Siste brann	Tidligere branner			
Byggherre	Oppr. bruk			
Arkitekt				
Plantype	Midtgangshus			
Hovedmål	11,2 x 5,0		Etasjer	2
Grunnmur	Pusset stein. Hel		Kjeller	
Vegger	Tømmer, stående panel, nytt.			
Tak	Saltak, valmet kortside.		delvis.	
Eksterior	Symetrisk fasade m/T.post vinduer med pene ruter. Flat nyere omramming.			
Interior	En del eldre listeprofiler.			
Gårdsplass,	Sementert.			
Uthus	Bakhus i mur, To etg. Beboedd.			
Ombygging				
1872	Se protokoll (6.2.) (BA)			
1929	Innredning av butikk (BA)			
1935	Utgrav. og innredn. av størhus i kjelleren. (BA)			
Tegninger, oppmålinger				
1929	Planer, fasader. 1:100 (BA)			
			Ønskelige forandringer	
			Omgivelser	
			Positive	
			Vedlikeholdstilstand	A-B

Antikvarisk tilstand	C
Arkitekturvurdering	B			
Miljøvurdering	B			
Prioritering	C			
Dato	14.11.73			
Sign	BT. / LF

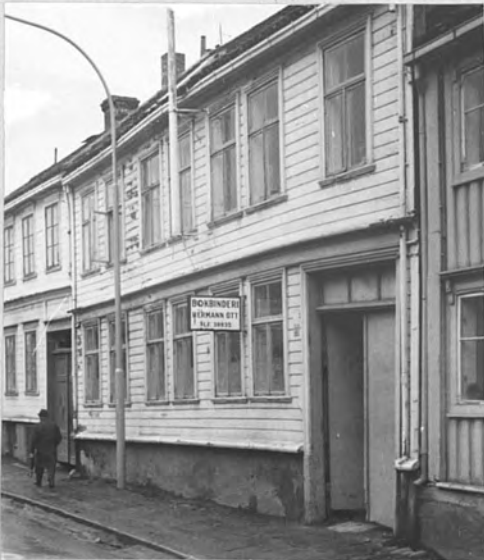
Gate	Nedre Bakklandet		nr.	31
Betegnelse				
Eier 1970	Trondheim kommune			
Takst kr.	60 000	Areal tomt	416m <sup>2</sup>	bygninger m <sup>2</sup>
Bruk	Bokbinderi + bolig			
Oppført	KJENT	tidligst	senest	omkring ANTATT
Siste brann	Tidligere branner			
Byggherre	Oppr. bruk			
Arkitekt				
Plantype	Fløyenlegg			
Hovedmål	13,8x7,5, 9,0x4,5		Etasjer 2	
Grunnmur	Pusset mur.		Kjeller	
Vegger	Tømmer, liggende panel.			
Tak	Saltak, tegl.		Delvis.	
Eksterior	Ny T-post vinduer i grupper. Har band i etasjeskiller To-fløyet nyere port.			
Interior	En del eldre lister, og paneler			
Gårdsplass, Uthus	Grus, trist. Bakhus, Større saltakshus i tegl, forfalt.			
Ombygging	1962 Bad. wc. i 2.etg. 1874 Se prot. (3.9.) 1878 " " (16.3.) 1961 wc. i kjelleretasje-bakbygn.Dusj m.wc. i 1.et.h.bygn. 1962 sammenslåing av 2 leiligheter.Dusj + wc. Kobbhus på loft over 2.etasje, mot gata.			
Tegninger, oppmålinger	1960 Boder (BA) 1960 1. og 2.etg. + snitt. (1:100) (BA) 1962 Planer 2.etg.Plan + snitt loft. (1:50) (BA)

Ønskelige forandringer	
			Omgivelser	
			Positivt.	
			Vedlikeholdstilstand B Antikvarisk tilstand B-C Arkitekturvurdering B Miljøvurdering B Prioritering C	
			Dato 14.11.73	
			Sign BT.

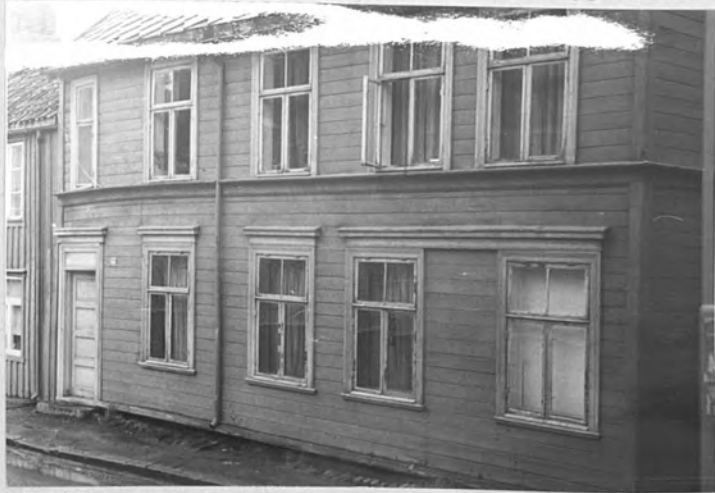
Gate	Nedre Bakklandet		nr. 32
Betegnelse			
Eier 1970	Trondheim kommune		
Takst kr.	20.000	Areal tomt	133 m <sup>2</sup> bygninger m <sup>2</sup>
Bruk	Bolig		
Oppført	<small>KJENT</small>	tidligst	senest omkring <small>ANTATT</small>
Siste brann	Tidligere branner		
Byggherre	Oppr. bruk		
Arkitekt			
Plantype			
Hovedmål	10,8x7,0 m	Etasjer	2½
Grunnmur	Pusset stein	Kjeller	
Vegger	Tømmer. Liggende falspanel	Delvis	
Tak	Saltak, skifer To kobbhus med vinduer.		
Eksterior	Ujevnt fordelte T-postvinduer med to ruter i øvre post. Flat profilert omramming. Enkel fyllingsdør. Hor.bånd under vinduer i 2. et.		
Interior	En del eldre listeprofiler.		
Gårdsplass, Uthus	Hellelagt, trist Bakhus i mur. Beboedd. Dårlig		
Ombygging			
1884	Forandring av h.bygn. (BA)		
1886	Oppf. av pipe i uthus (BA)		
1834	2 kobbhusvinduer istedet for liggende vinduer (BA)		
Tegninger, oppmålinger			
1935	Plan loft, snitt loft, 1:100 (BA)		
		Ønskelige forandringer

Omgivelser	
		Positive	
		Vedlikeholdstilstand	B - C
		Antikvarisk tilstand	B
Arkitekturvurdering	B		
Miljøvurdering	B		
Prioritering	C		
Dato	14.11.73		
Sign	BT

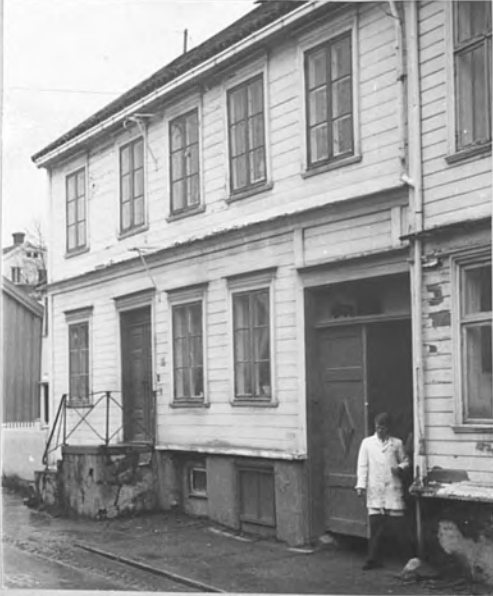
<p>154.9</p>

Gate Nedre Bakklandet		nr. 33	
Betegnelse			
Eier 1970	Trondheim kommune		
Takst kr.	48.000	Areal tomt 347	m <sup>2</sup> bygninger m <sup>2</sup>
Bruk	Bolig		
Oppført	tidligst	senest	omkring för 1766
<small>KJENT</small>			<small>ANTATT</small>
Siste brann		Tidligere branner	
Byggherre		Oppr. bruk	
Arkitekt			
Plantype Midtgangshus, flöyanlegg.			
Hovedmål 11,5 x 6,1, 4,5 x 16,0		Etasjer 2	
Grunnmur mur, spor etter kvadrering.		Kjeller	
Vegger Tømmer, liggende panel.		Under hovedfløy.	
Tak Saltak, tegl.			
Eksterior Jevnt fordelt 2-fagsvinduer m. 6 ruter, flat profilert omramming. 2-fløyet inng.dør med omramming som vinduer. Horison-talbånd.			
Interior Modernisert.			
Gårdsplass, stöpt, velholdt.			
Uthus Sidefløy i mur, bolig. Uthus i bindingsverk, st. panel.			
Ombygging			
1892 Stall av mur.			) BA
1929 Forandring av fløy (stall, boder - beboelse).			
1931 Innredning av garasje i uthus.			
1963 2 WC i 1. et. Bad m. WC i 2. et. Hybel m. dusj + tekjökken i 1. et.

Tegninger, oppmålinger			
1912 Planer, snitt, fasade		(1:100)	BA.
1929 Planer, snitt		(1:100)	BA.
1931 Planer, snitt.			
Garasje i uthus		(1:100)	BA.
1963 Planer, snitt		(1:100)	BA.
		Ønskelige forandringer	
		Omgivelser	
		Positive	
		Vedlikeholdstilstand	B
		Antikvarisk tilstand	B
Arkitekturvurdering	C		
Miljøvurdering	B		
Prioritering	C		
Dato	1.3.1974		
Sign	LF

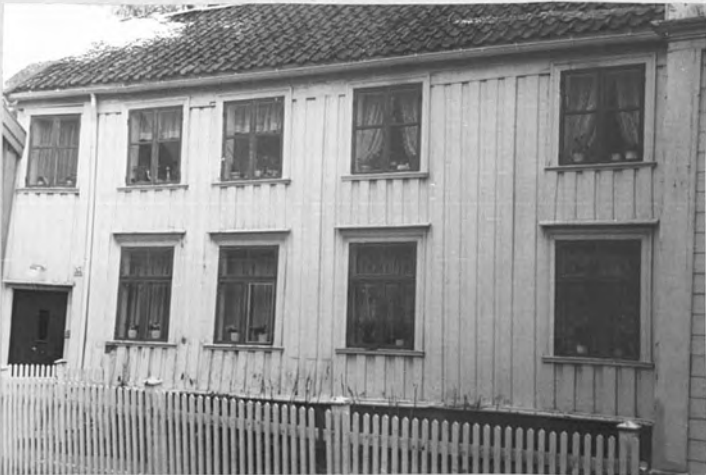
Gate Nedre Bakklandet		nr. 35	
Betegnelse			
Eier 1970 Gunnar Bostad			
Takst kr. 20.000		Areal tomt 278 m <sup>2</sup> , bygninger 70 m <sup>2</sup>	
Bruk Bolig			
Oppført	tidligst	senest	omkring
<small>KJENT</small>			<small>ANTATT</small>
Siste brann		Tidligere branner	
Byggherre		Oppr. bruk	
Arkitekt			
Plantype Sammensatt (3-roms + 1 rom). Oppr. svalgangshus.			
Hovedmål 11,0 x 6,1		Etasjer 2	
Grunnmur	Pusset mur.		Kjeller
Vegger	Tømmer, stående panel.		
Tak	Saltak, tegl.		
<p>Eksterier Jevnt fordelte T-postvinduer i 1.et., 2-fags i 2. et. Flatt proflert omramming. Nyere inng.dör. Liten forhage. Ny fasade mot gårdsplass.</p> <p>Interier Modernisert.</p> <p>Gårdsplass, hellelagt, terrassert.</p> <p>Uthus Bindingsverk, st. panel.</p>			
<p>Ombygging</p> <p>1961 Heving av tak over kjøkken i 2. et.</p>			
<p>Tegninger, oppmålinger</p> <p>1961 Planer, snitt, fasade mot gårdsplass, 1:100 (BA)</p>			
		Ønskelige forandringer

Omgivelser	
		Positive	
		Vedlikeholdstilstand	B
		Antikvarisk tilstand	B
		Arkitekturvurdering	C
		Miljøvurdering	B
		Prioritering	C
		Dato	1.3.1974
		Sign	LF

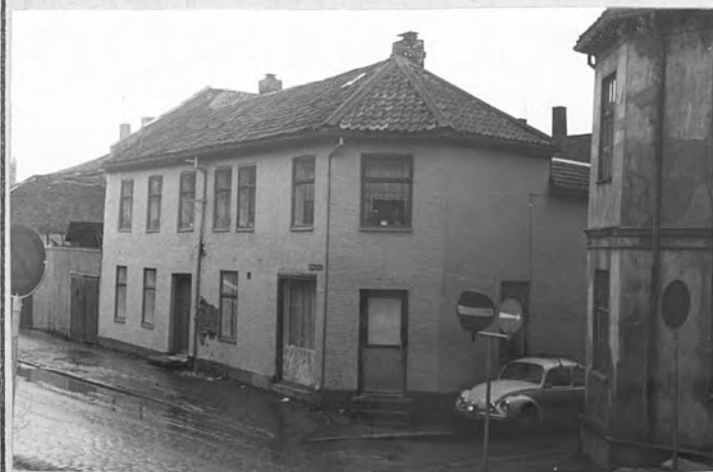
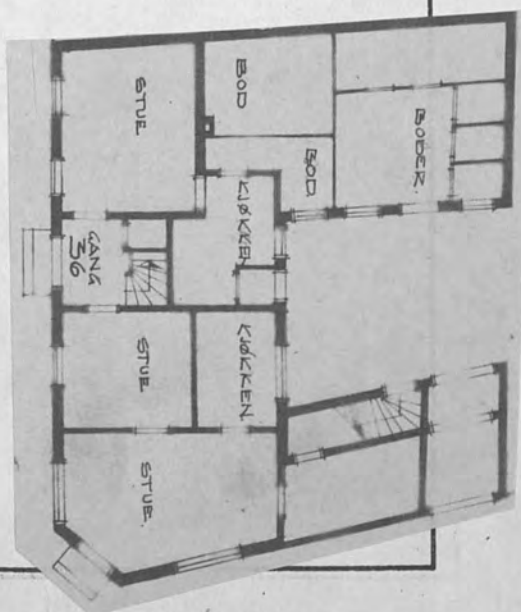
Gate	Nedre Bakklandet		nr.	36
Betegnelse				
Eier 1970	Harry Olsen			
Takst kr.	45 000	Areal tomt	197m <sup>2</sup>	bygninger m <sup>2</sup>
Bruk	Bolig,forretning.			
Oppført	1847	tidligst	1777	senest 1787 omkring
Siste brann	KJENT	Tidligere branner		
Byggherre	Oppr. bruk			
Arkitekt				
Plantype	Midtgangshus, vinkelbygning.			
Hovedmål	13,6x12,4 m.	Etasjer 2		
Grunnmur	Mur, pussert,dårlig.	Kjeller		
Vegger	- " g			
Tak	Saltak, valmet mot veita.	Ingen.		
Eksteriør	Glatt pussfasade med nyere vinduer, horisontaltdelte. Butikkinngang på hjørnet.			
Interiør	Modernisert.			
Gårdsplass,	Sementert.Trist.			
Uthus	Mur, saltak. Dårlig.			
Ombygging	1877 Se prot. 12.9. 1886 Tilbygg. 1911 Innredning av kjøkken + forandringer. 1912 Nye trapper. 1927 Innredn. av butikker,oppvaskrom,lager i 1.et.Beboelsesr. + kjøkken, 1 verks.2.et.Nye vind.i fløy mot gårdspl. 1949 Nytt trapphus (utført ?) 1959 Utskifting av vinduer og port.

Tegninger, oppmålinger	1911 Planer snitt 1.etg. 1:100 (BA) 1927 Planer,snitt,fasader 1:100 (BA) 1941 Planer,snitt 1:100 (BA) 1944 Planer,snitt,fasade 1:100 (BA) 1959 Fasade 1:100 (BA)			
		Ønskelige forandringer		
		Nye vinduer som opprin. Generell oppussing.		
		Omgivelser		
		Positive.		
		Vedlikeholdstilstand		
		B		
		Antikvarisk tilstand		
		C		
		Arkitekturvurdering		
		Miljøvurdering		
		B		
		Prioritering		
		Dato 14.11.73		
		Sign BT. / LT

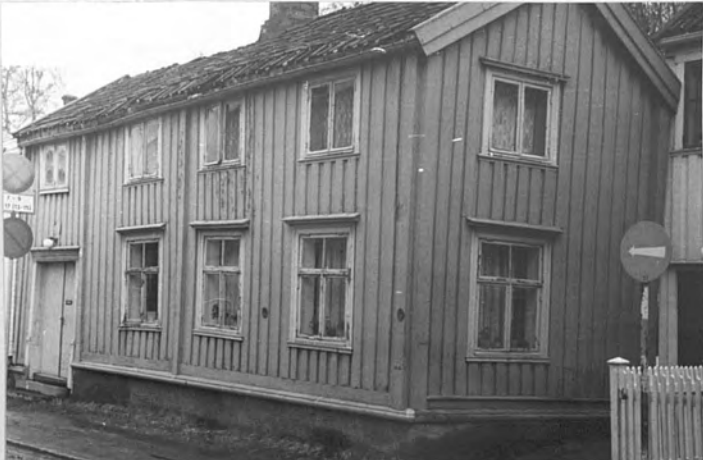
Gate Nedre Bakklandet		nr. 37	
Betegnelse			
Eier 1970 Trondheim kommune			
Takst kr. 15.000		Areal tomt 407 m <sup>2</sup> bygninger 45 m <sup>2</sup>	
Bruk Bolig			
Oppført	tidligst	senest	omkring
<small>KJENT</small>			<small>ANTATT</small>
Siste brann		Tidligere branner	
Byggherre		Oppr. bruk	
Arkitekt			
Plantype			
Hovedmål 11,0 x 4,2		Etasjer 2	
Grunnmur	Pusset mur.		Kjeller
Vegger	Tømmer, stående panel.		
Tak	Saltak, tegl.		
Eksterior	Jevnt fordelte vinduer, T-post i 1.et., 2-fags i 2.et. Flatt profilert omramming. Novkasser.		
Interior	Delvis modernisert.		
Gårdsplass, Uthus			
Ombygging			
1950 Rep. av uth.			
Tegninger, oppmålinger			
1950 Plan, snitt uthus, 1:250 (BA)			
Taket ser svært dårlig ut.		Ønskelige forandringer	
		Omgivelser	
		Positive	
		Vedlikeholdstilstand C Antikvarisk tilstand B Arkitekturvurdering C Miljøvurdering B Prioritering C	
		Dato 1.3.1974	
		Sign LF

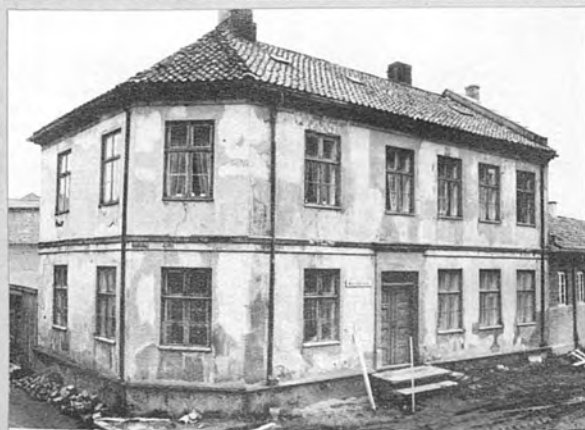
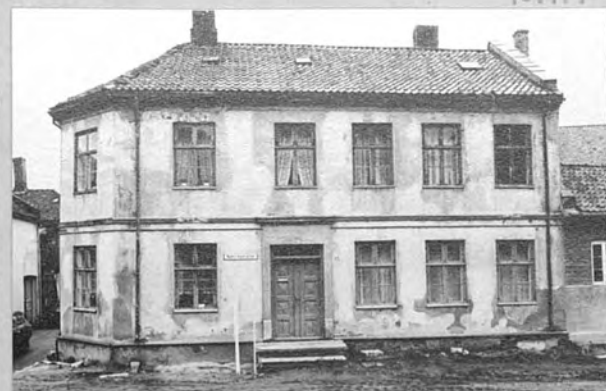
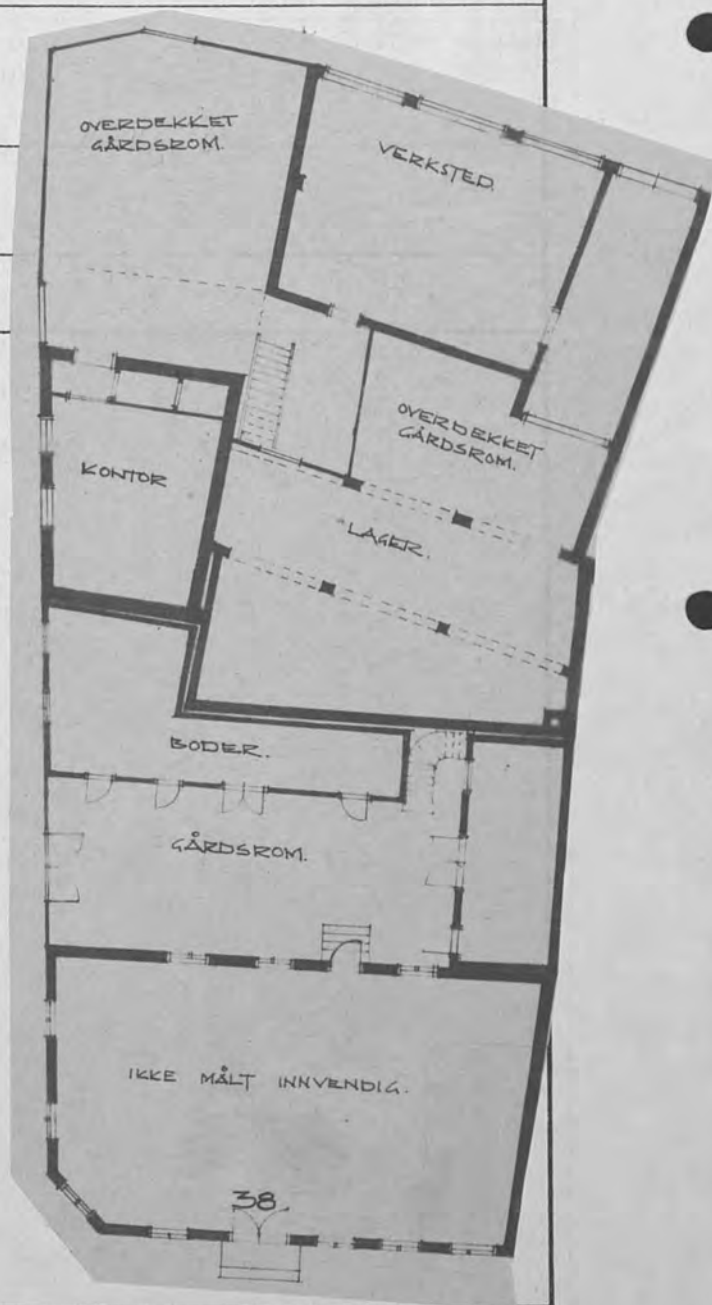
Gate	Nedre Bakklandet		nr.	38
Betegnelse				
Eier 1970	Gudrun Mollan			
Takst kr.	38 000	Areal tomt	229 m <sup>2</sup>	bygninger m <sup>2</sup>
Bruk	Bolig			
Oppført	1847	tidligst	senest	omkring
	KJENT			ANTATT
Siste brann	Tidligere branner			
Byggherre	Oppr. bruk			
Arkitekt				
Plantype				
Hovedmål	13,0x7,8 m		Etasjer 2	
Grunnmur	Stein forbl. m. skifer		Kjeller	
Vegger	Mur, pusset, dårlig		Delvis	
Tak	Saltak, valmet mot veit. Teg1			
Eksteriør	Glatt pussfasade m. hor.bånd i etasjeskiller. Jevnt fordelte krysspostvinduer m. to tuter i nederste del.			
Interiør	Delvis modernisert.			
Gårdsplass,	Betong, trist.			
Uthus	Stående panel. Pulttak. Bra			
Ombygging	1876 Se prot.			
Tegninger, oppmålinger				
		Ønskelige forandringer		
		Pusses opp.		
		Omgivelser		
		Positive		
		Vedlikeholdstilstand C		
		Antikvarisk tilstand B		
		Arkitekturvurdering B		
		Miljøvurdering B		
		Prioritering C		
		Dato 14.11.73		
		Sign BT

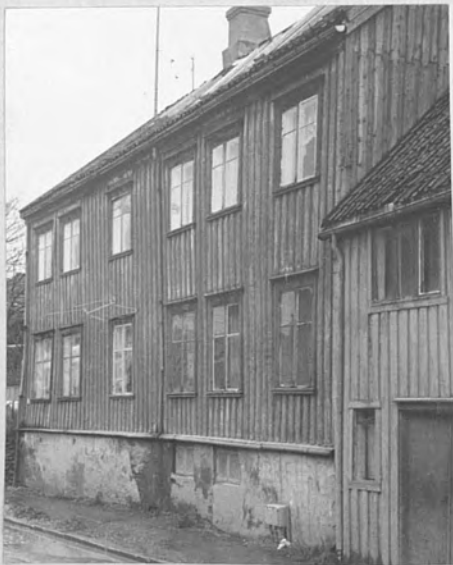
154.15

Gate Nedre Bakklandet		nr. 47 a	
Betegnelse			
Eier 1970 Trondheim kommune.			
Takst kr. 43.000		Areal tomt 484 m <sup>2</sup> bygninger m <sup>2</sup>	
Bruk Bolig.			
Oppført	tidligst	senest	omkring
<small>KJENT</small>			<small>ANTATT</small>
Siste brann		Tidligere branner	
Byggherre		Oppr. bruk	
Arkitekt			
Plantype			
Hovedmål 16,9 x 7,9, 4 x 8		Etasjer 2	
Grunnmur	Pusset stein.		Kjeller
Vegger	Tømmer, stående panel.		Under søndre halvpart.
Tak	Saltak, tegl.		
Eksteriør	Jevnt fordelte 2-fagsvinduer, flatt profilert omramming.		
Interiør	Ca. 1890.		
Gårdsplass,	liten hage.		
Uthus			
Ombygging	1869 Se prot. (BA) 1889 Ny kjeller under sørl. halvdel av h.bygn. (BA) 1954 2 WC i kjeller v. trapp. (BA)		
Tegninger, oppmålinger			
1953 Plan kjeller 1:50. (BA)			
		Ønskelige forandringer	
		Omgivelser	
		Positive.	
		Vedlikeholdstilstand C Antikvarisk tilstand B Arkitekturvurdering C Miljøvurdering B Prioritering	
		Dato	1.3.74

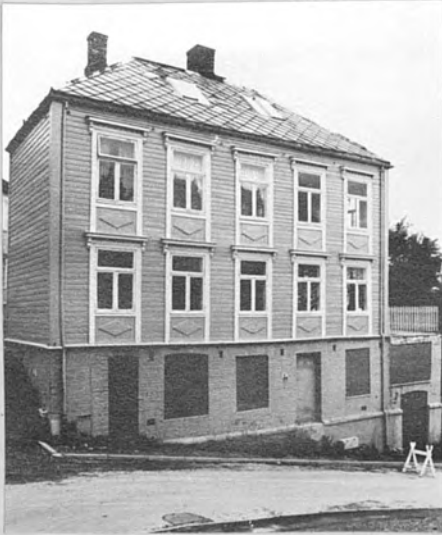
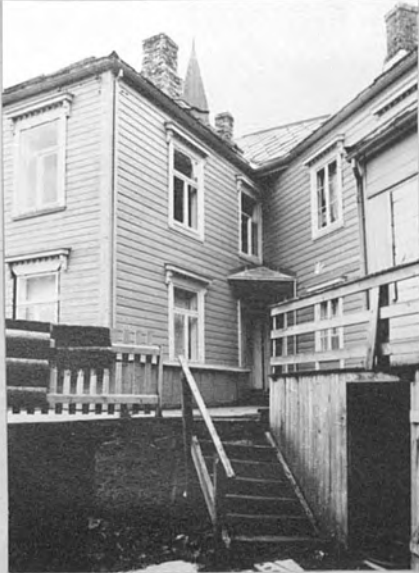
167.22		167.21

Gate Betegnelse	Nedre Bakklandet		nr.	47B	
Eier 1970 Takst kr. Bruk	Trondheim kommune 33.000 Areal tomt 382 m <sup>2</sup> bygninger m <sup>2</sup>				
Oppført	KJENT	tidligst	senest	omkring	ANTATT
Siste brann	Tidligere branner				
Byggherre Arkitekt	Oppr. bruk				
Plantype	Midtgangshus				
Hovedmål	12.0x7,0		Etasjer	2	
Grunnmur Vegger Tak	Pusset mur Tømmer eller plank, liggende panel Valmtak, skifer		Kjeller	under hele	
Eksterior	Sterkt markerte vinduer med brystningsfelt				
Interior					
Gårdsplass, Uthus					
Ombygging	1874 Se protokoll (10.6) (BA) 1875 - " - (6.11, 17.11) (BA) 1916 Forandring av kjeller (BA) Butikk 1959 Innredning av radiatorverksted i tidligere fiskutsalg (BA)				
Tegninger, oppmålinger	1912 Kjellerplan, 1:100 (BA) 1912 Fasadeutsnitt, 1:100 (BA)				
			Ønskelige forandringer		
			Omgivelser		
			Vedlikeholdstilstand B Antikvarisk tilstand B Arkitekturvurdering - Miljøvurdering - Prioritering -

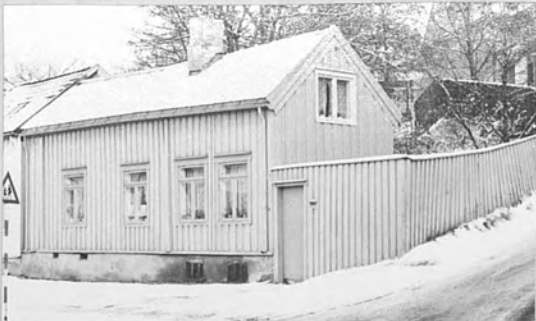
<p>134.16</p>

Gate Nedre Bakklandet		nr. 51	
Betegnelse			
Eier 1970 Olaf Schröder			
Takst kr.	20.000	Areal tomt	210 m <sup>2</sup> bygninger m <sup>2</sup>
Bruk Bolig.			
Oppført	tidligst	senest	omkring
KJENT			ANTATT
Siste brann		Tidligere branner	
Byggherre		Oppr. bruk	
Arkitekt			
Plantype 3 rom i lengden.			
Hovedmål 11,0 x 3,8		Etasjer 1½	
Grunnmur	Pusset mur.	Kjeller	
Vegger	Tømmer, stående panel.	Delvis.	
Tak	Saltak, eternitskifer.		
Eksterier Jevnt fordelte T-postvinduer, flat omramming. Novkasser.			
Interier Modernisert.			
Gårdsplass, heller, bærhage. Velholdt.			
Uthus			
Ombygging			
1871 Se prot. (18/4)			
1900 Innredning av butikk i kjeller.			
1957 Tilbygg i 1. et. mot gården (2m <sup>2</sup> ) m. gang og vannklosett. (BA)			
1960 Kobbhus på loft over 1. et. mot gårdsplassen (i stedet for ligg. vindu. (BA)			
Tegninger, oppmålinger			
1900 Plan + snitt kjeller, 1:100. (BA)			
1949 Planer, fasade, 1:100. (NTH, Ark.hist.)

1957 Plan 1. et. + snitt, 1:100. (BA)			
1960 Plan 2. et., snitt, fasade mot gårdsplass. (BA)			
		Ønskelige forandringer	
		Omgivelser	
		Vedlikeholdstilstand A	
		Antikvarisk tilstand B	
		Arkitekturvurdering B	
		Miljøvurdering B	
		Prioritering C	
		Dato 1.3.74	
		Sign LF

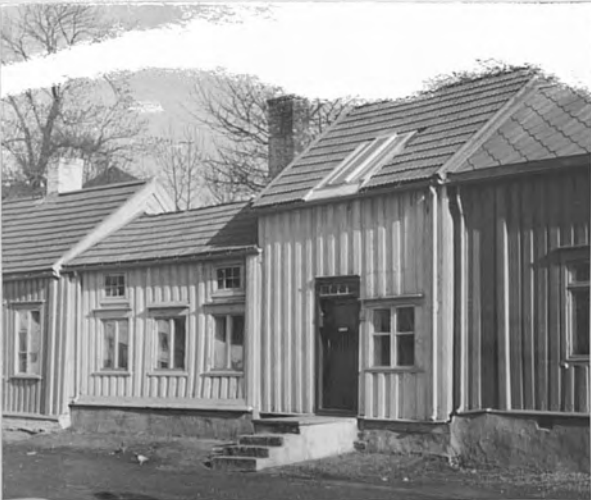
<p>160.12</p>

Gate Nedre Baklandet		nr. 53
Betegnelse		
Eier 1970 Astrid Elnes		
Takst kr.	11.000	Areal tomt 223 m <sup>2</sup> , bygninger m <sup>2</sup>
Bruk Bolig		
Oppført	tidligst	senest omkring
KJENT		ANTATT
Siste brann		Tidligere branner
Byggherre		Oppr. bruk
Arkitekt		
Plantype Sammensatt (2 hus)		
Hovedmål	11,1 x 5,0	Etasjer 1 + 1½
Grunnmur	Pusset stein.	Kjeller
Vegger	Tømmer, stående panel.	
Tak	Saltak, sementstein.	
Eksterior Eldste, laveste del med gamle loftsvinduer, nye 2-fagsvinduer i 1. et. Nyere, høyere del med dør med overlysfelt. 2-fagsvindu, 4 ruter. Nyere omramming. Interior Modernisert.		
Gårdsplass, hellelagt, terrassert hage.		
Uthus		
Ombygging		
1811 Nyoppført sidebygning 2. et., 8 x 8 alen. Ellers stor takstökning. (Joachim S. Stuberg)		
Tegninger, oppmålinger		
1949 Plan, fasade (1:100 (NTH. Ark.hist.))		
Takst 1807: Forhus 1 et. 9x6 alen 2 værelser, kjk. .... 60,-		Ønskelige forandringer
		Omgivelser

Vedlikeholdstilstand A Antikvarisk tilstand B Arkitekturvurdering C Miljøvurdering B Prioritering C
		Dato 14.11.73
		Sign LF

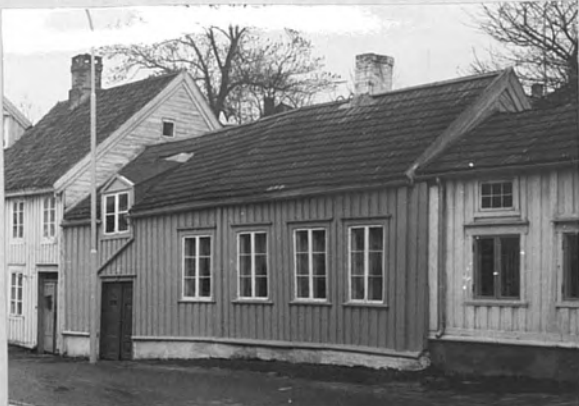
<p>154.17</p>

Gate Nedre Bakklandet		nr. 55	
Betegnelse			
Eier 1970 Olga og Harald Iversen			
Takst kr. 18.000		Areal tomt 307 m <sup>2</sup> , bygninger m <sup>2</sup>	
Bruk Bolig			
Oppført	tidligst	senest	omkring
<small>KJENT</small>			<small>ANTATT</small>
Siste brann		Tidligere branner	
Byggherre		Oppr. bruk	
Arkitekt			
Plantype 3-romsplan			
Hovedmål 11,8 x 4,9		Etasjer 1	
Grunnmur Pusset mur.		Kjeller	
Vegger Tømmer, stående panel.			
Tak Saltak, tegl, kobbhus over port.			
Eksterior Jevnt fordelte 2-fagsvinduer m. 6 ruter, flat omramming. Novkasser. Ark over port. Kobbhus mot gårdspl. Fasaden er buet innover. Interior Delvis modernisert.			
Gårdsplass, hellelagt, hage, velholdt.			
Uthus Bindingsverk, stående panel.			
Ombygging			
Tegninger, oppmålinger			
1949 Plan, fasade 1:100 (NTH. Ark.hist.)			
		Ønskelige forandringer	
		Omgivelser	
		Vedlikeholdstilstand	A
		Antikvarisk tilstand	B
		Arkitekturvurdering	C
Miljøvurdering	B

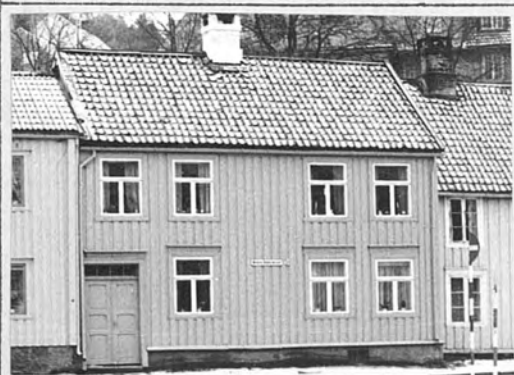
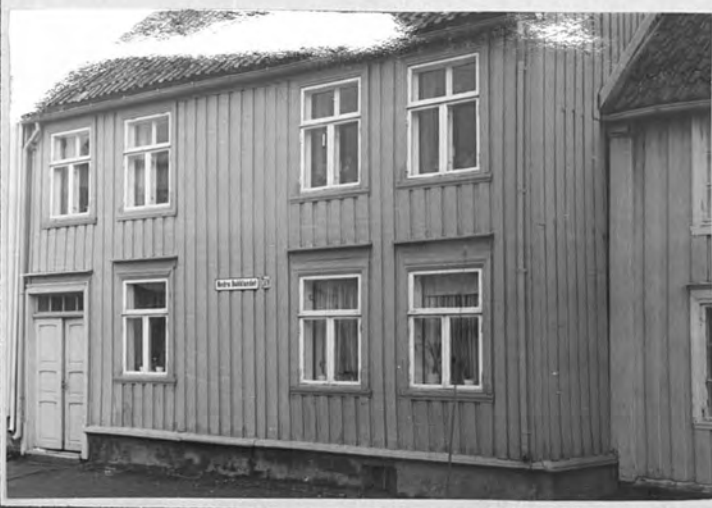
Gate	Nedre Bakklandet		nr.	59
Betegnelse				
Eier 1970	Leon Røkke			
Takst kr.	28.000	Areal tomt	289 m <sup>2</sup>	bygninger m <sup>2</sup>
Bruk	Bolig			
Oppført	<small>KJENT</small>	tidligst	senest	omkring <small>ANTATT</small>
Siste brann	Tidligere branner			
Byggherre	Oppr. bruk			
Arkitekt				
Plantype	Midtgangshus m. sidefløy			
Hovedmål	9,1x6,2, 2,2x7,3		Etasjer	2
Grunnmur	Tømmer, stående panel		Kjeller	
Vegger	Saltak, tegl			
Tak				
Eksteriør	Grupperte T-postvinduer, flatt profilert omramming, høye overstykker 1. et. Tofløyet fyllingsdør med overvinduer.			
Interiør	Delv. modernisert			
Gårdsplass, Uthus				
Ombygging	1960 Ombygging av uthusfløy. WC i 1. et. Dusj m. bad i 2.et.			
Tegninger, oppmålinger	1949 Planer, fasade, 1:100 (NTH. Ark.hist.)

Ønskelige forandringer	
			Omgivelser Positive	
			Vedlikeholdstilstand B Antikvarisk tilstand B Arkitekturvurdering C Miljøvurdering B Prioritering C

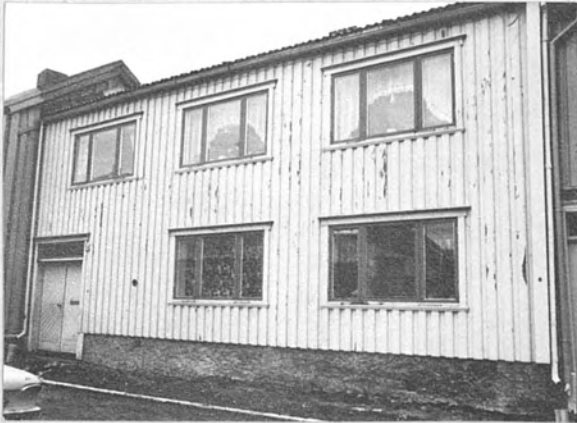
<div>167.24</div></div>

Gate	Nedre Bakklandet		nr.	61
Betegnelse				
Eier 1970	Åse Kristiansen			
Takst kr.	37.000	Areal tomt	313 m <sup>2</sup>	bygninger m <sup>2</sup>
Bruk	Bolig			
Oppført	KJENT	tidligst	senest	omkring ANTATT
Siste brann	Tidligere branner			
Byggherre			Oppr. bruk	
Arkitekt				
Plantype	4-roms plan med sidefløy			
Hovedmål	11,3x6,5, 3,3x4,4		Etasjer	2
Grunnmur	Pusset mur		Kjeller	
Vegger	Tømmer, stående panel (nytt)			
Tak	Saltak, tegl.			
Eksterier	Sterkt modernisert, nye vinduer med liggende format.			
Interior				
Gårdsplass, Uthus				
Ombygging	1877 Heving av taket h.bygningen. Gjenmuring av rommet foran svalgangen i 1. og 2.etasje mot gårdsplassen. Riving av uthusbygn. på gårdsplassens nordre side og oppføring av murbygn. i 1.etasje. 1950 Innredning av badetrom + WC i 1.etasje og WC i 2.etasje. 1953 Nye vinduer mot gaten. Innredn. av bad i uthus- Tegninger, oppmålinger fløyens 1.etasje.			
	1949 Planer, fasade, 1:100 (NTH Ark.hist.) 1950 Planer 1. og 2.etasje, snitt 1:100 (BA) 1950 Sit. planer " 1:100 (BA) 1953 Planer 1. og 2.etasje fasade, 1:100 (BA)

Ønskelige forandringer			
	Omgivelser			
	Vedlikeholdstilstand A Antikvarisk tilstand C Arkitekturvurdering - Miljøvurdering - Prioritering -			
	Dato 1.3.74			
	Sign LF

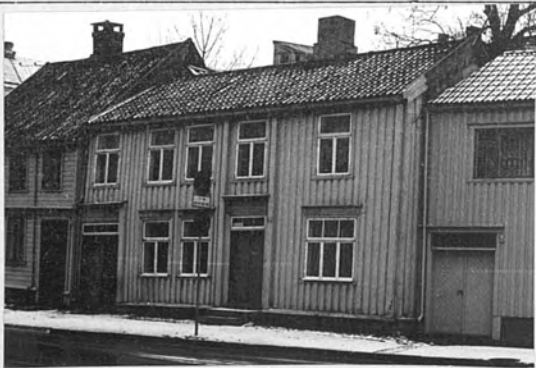
<p>134.10</p>

Gate	Nedre Bakklandet	nr.	63
Betegnelse			
Eier 1970	Trondheim kommune		
Takst kr.	16.000	Areal tomt	284 m <sup>2</sup> bygninger m <sup>2</sup>
Bruk	Bolig		
Oppført	KJENT	tidligst	senest
Siste brann	Tidligere branner		
Byggherre	Oppr. bruk		
Arkitekt			
Plantype			
Hovedmål	9,5x5,4	Etasjer	2
Grunnmur	Stein	Kjeller	
Vegger	Tømmer, stående panel		
Tak	Saltak, tegl.		
Eksterier	T-post-vinduer, flatt profilert omramming. Gammel 2-fløyet port. Novkasser		
Interior			
Gårdsplass, Uthus			
Ombygging	1954 Ny pipe (BA)		
Tegninger, oppmålinger	1949 Planer, fasader, 1:100, (NTH. Ark.hist.) 1954 Planer 1.og 2.etg., 1:100 (BA)		
		Ønskelige forandringer	
		Omgivelser	
		Positive	
		Vedlikeholdstilstand	B
		Antikvarisk tilstand	B
Arkitekturvurdering	C		
Miljøvurdering	B		
Prioritering	C		
Dato	14.11.1973		
Sign	BT
